Uithakken, bikken en inboeten binnen een formeel

Door decennia-, misschien wel eeuwenlange slijtage van de metselmortel is het 22 cm dikke steens tongewelf van de historische Damsluis in Edam doormidden gescheurd – een schade die zelden voorkomt. Pronk Bouw uit Warmenhuizen zorgt ervoor dat de twee halfsteens bogen van elk 11 cm dikte weer goed aan elkaar verbonden worden. Daarvoor maakt de restauratieaannemer gebruik van een houten constructie die je niet vaak meer ziet: het formeel.

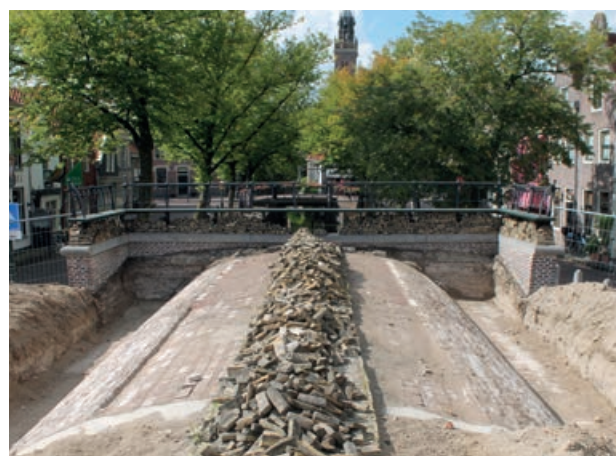
In deze proefopening zie je een open ruimte van enkele centimeters in het vlak van de boog.

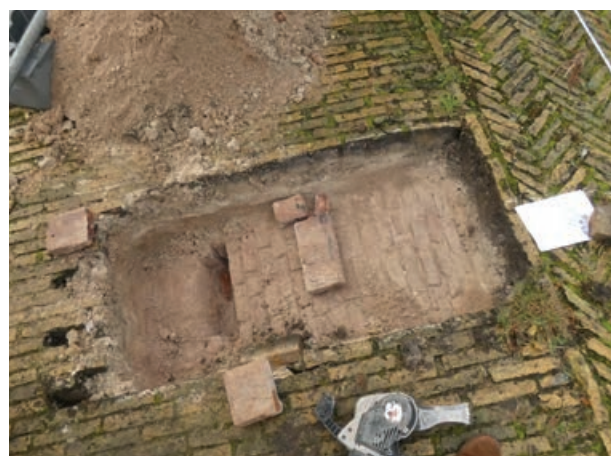
Op locatie zijn proefgaten gemaakt.

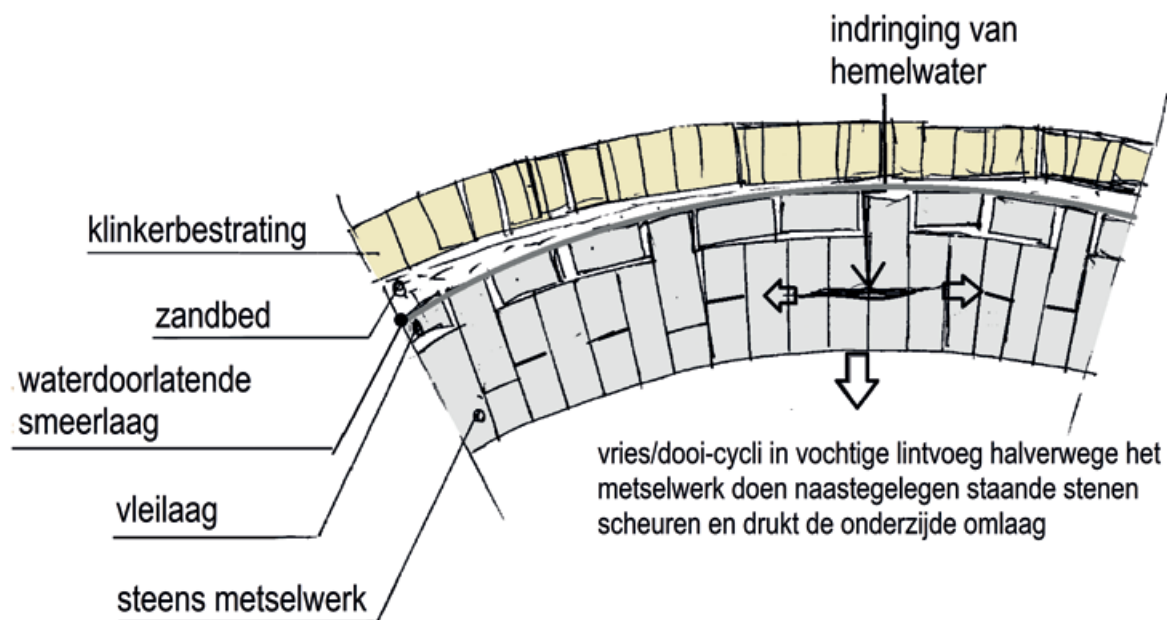
Schematische weergaven van respectievelijk het schademechanisme (de oorzaak), de aangetroffen buiken (het gevolg) en het herstelplan.

Hoe heeft deze schade zich kunnen vormen? Volgens Glenn Pronk is dat een langdurig proces geweest. “De stenen van het tongewelf zijn aan de bovenzijde afgesmeerd met een speciel laag. Op een gegeven moment slijt die en is er water doorheen gesijpeld. De kalkrijke metselmortel waarmee de stenen gemetseld zijn, was ook op. Als daar eenmaal water doorheen komt, spoelt de mortel langzaam weg. De stenen kun je er nu bijna zo uit pakken. Er is geen samenhang meer, omdat de kalk zijn werk niet meer doet.”

midden is gescheurd. “Die boog is in feite geen 22 cm dik meer, maar tweemaal 11 cm, met een paar centimeter ruimte tussen de boven- en onderzijde. Dat betekent dat alle koppen doormidden zijn gebroken, de helft van alle stenen. Dat is echt enorm veel.”

Na inventarisatie van alle buiken werd er een herstelplan gemaakt. Ter plaatse van de buiken moet er een nieuwe laag steen aan de onderzijde ingemetseld worden en aan de bovenzijde moeten er ankerstenen doorgeschoten worden, zodat er opnieuw verband gebracht wordt in het metselwerk. Aanvankelijk leek het te gaan om een beperkt aantal plekken in het tongewelf die gedelamineerd waren vanwege een horizontale scheur. Echter, toen twee restauratiemetse-laars van Pronk Bouw begonnen aan de herstelwerkzaam-

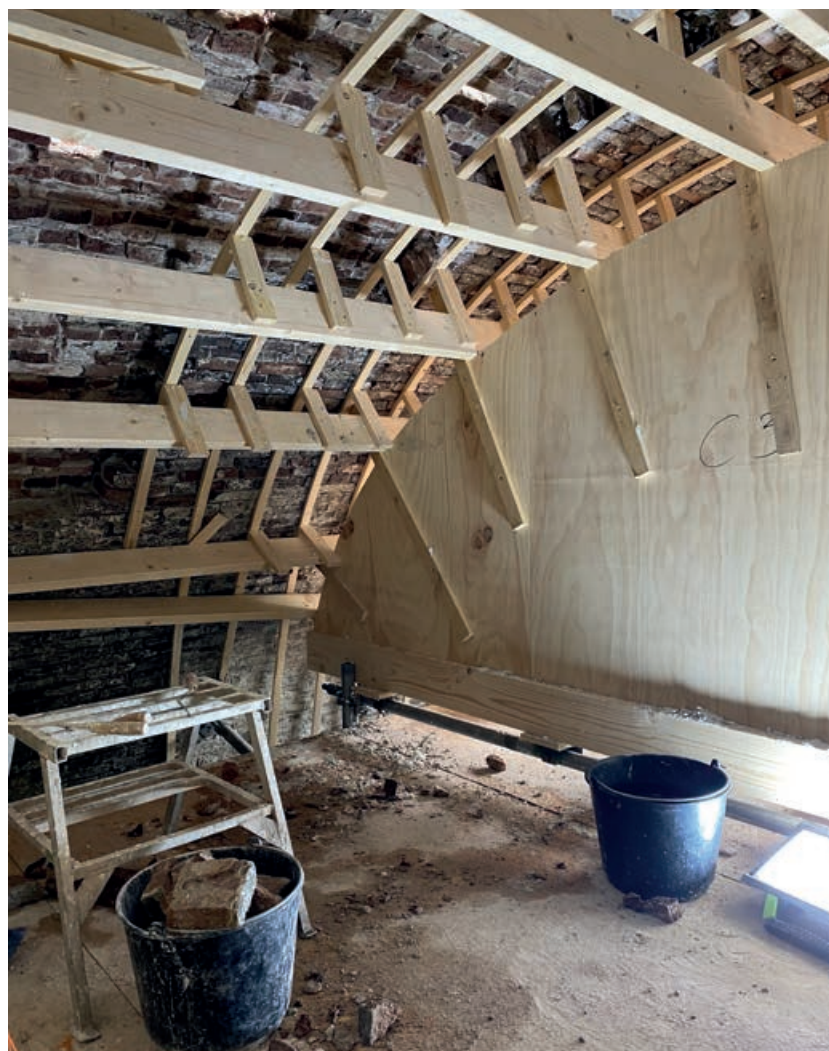
De houten constructie van het formeel. Duidelijk zichtbaar is hoe de houten boog tegen de stenen drukt.

Een formeel is een houten constructie die aan de bovenzijde de lijn van de te metselen boog volgt. Het is een tijdelijke ondersteuning om de stenen op de plaats te houden totdat de metselmortel is uitgehard en de boogconstructie zelf voldoende stijfheid bezit. Voor het 26 meter lange tongewelf heeft Pronk Bouw een formeel gemaakt van 5 meter breed en 5,5 meter lang. Het staat op een steigerconstructie in het

Het formeel biedt in de eerste plaats veiligheid aan de metselaars. “Als je één steen uithakt, dan valt er misschien een vierkante meter aan metselwerk naar beneden”, licht Pronk toe. Het formeel ondervangt dat gevaar. En zoals gezegd zorgt het formeel ervoor dat de vorm van het tongewelf er goed in komt; bij het uithakken staat het formeel iets lager opgesteld, zodat de metselaars de ruimte hebben om stenen weg te nemen, bij het inboeten staat het formeel hoger opgesteld en drukt het tegen het tongewelf aan.

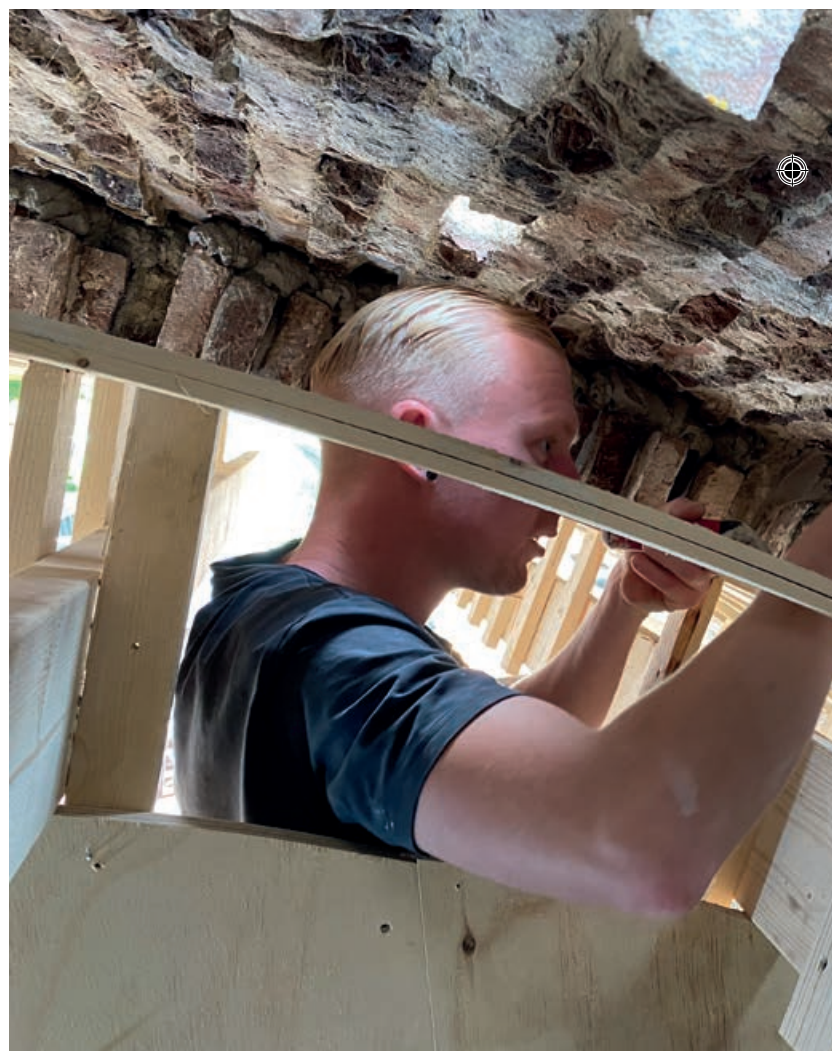
Gijs Filee metselt het binnenwerk weer 'vol en zat' vast aan de nog bestaande buitenkant. Op de plekken waar zonlicht door het gewelf schijnt zal hij ankerstenen zetten.

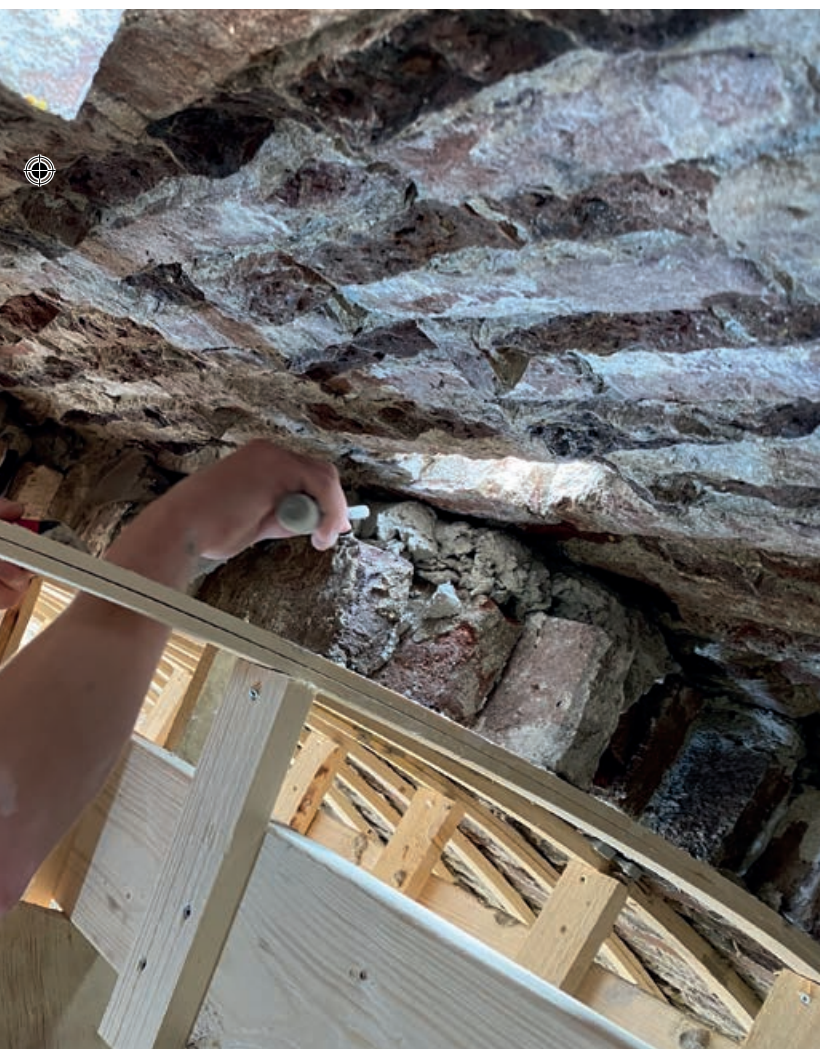
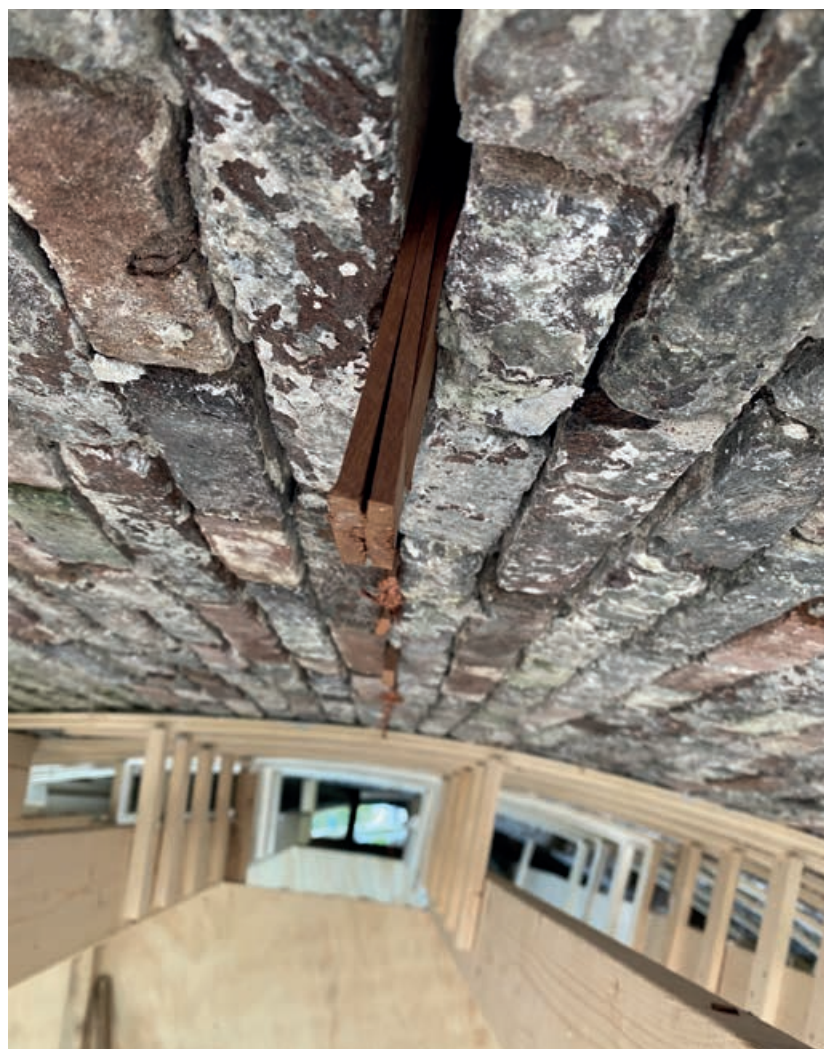
Omdat het nauwelijks mogelijk is de laatste voeg met specie te metselen, wordt deze gevuld met specie uit een soort grote kitspuit. De wiggen zitten er tijdelijk.
